Flughafen-Mängelliste 2009

Schon seit 1978 unterziehen die Experten der VC-Arbeitsgruppe Aerodrome and Ground Environment (AG AGE) die deutschen Verkehrsflughäfen einem jährlichen Sicherheitscheck. Seit 1996 erstreckt sich dieser auch auf Regionalflughäfen. Ausgangspunkt dieser Überprüfung waren das Ziel des Weltpilotenverbandes IFALPA (International Federation of Air Line Pilot's Associations), Piloten aller Länder auf etwaige Defizite einzelner Airports aufmerksam zu machen. Im Laufe der Jahre hat sich der Kreis der Interessenten kontinuierlich erweitert.

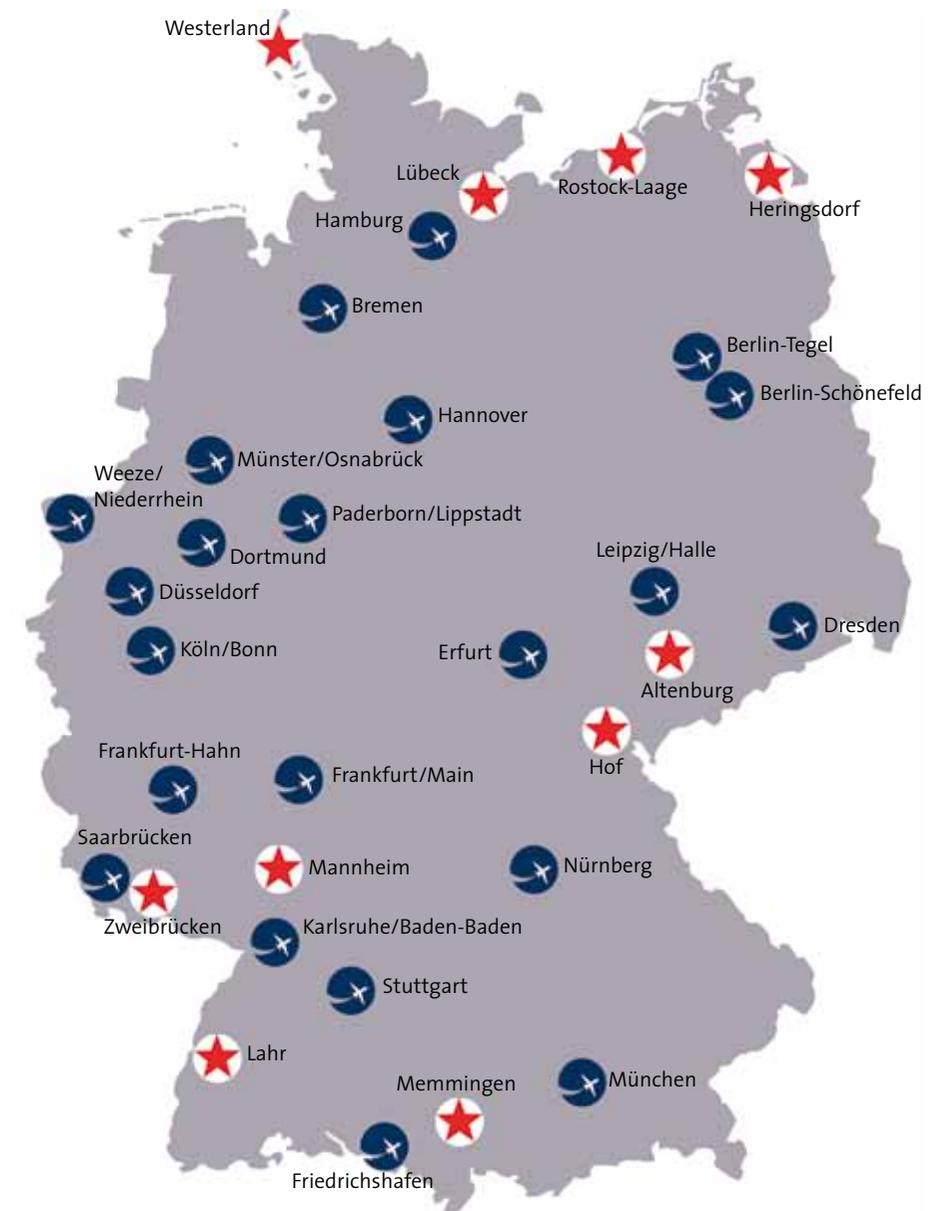
Fehlendes PAPI (Precision Approach Path Indicator) bei Pisten ohne Präzisionsanflug.

Die Flight Safety Foundation hat eine Untersuchung zu CFIT-Unfällen (Controlled Flight into Terrain) herausgegeben. Dabei war sehr häufig schlechtes Wetter und die beim Non-Precision Approach fehlende bodengestützte vertikale Führung des Flugzeuges eine der Hauptursachen. Zur visuellen Unterstützung und zur Kont-

rolle des korrekten Sinkfluges halten wir deshalb ein PAPI für unabdingbar.
